Résumé de l'expertise n° 19/0233

Adresse : **Le Chatel**

Commune : **69170 VALSONNE**

Périmètre de repérage : ... **Ensemble immobilier comprenant habitation, partie professionnelle et dépendances**

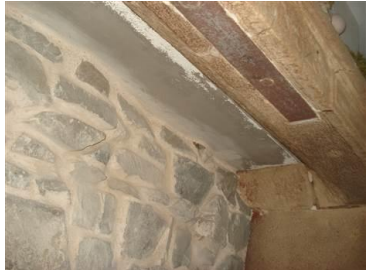
Localisation	Identifiant + Description	Photo
SAM	<u>Identifiant:</u> M001-P001 <u>Description:</u> Plaque fibreuse blanche - Fermeture sous cheminée <u>Liste selon annexe.13-9 du CSP :</u> B

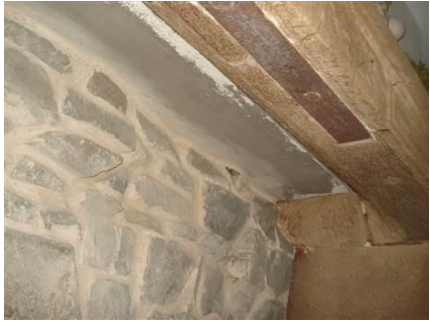
<p>Photo n° PhA001 Localisation : SAM Ouvrage : Cloisons (légères et préfabriquées), Gaines et Coffres verticaux Partie d'ouvrage : Panneaux de cloisons Description : Plaque fibreuse blanche - Fermeture sous cheminée Localisation sur croquis : P1</p>

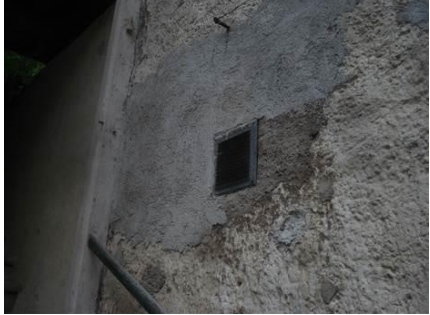
Localisation	Identifiant + Description	Conclusion (justification)	Etat de conservation** et préconisations*	Photo
SAM	<u>Identifiant:</u> M002 <u>Description:</u> Conduit horizontal amiante ciment - Ventilation <u>Liste selon annexe.13-9 du CSP :</u> B	Présence d'amiante (sur jugement de l'opérateur)	Matériau non dégradé Résultat EP** Préconisation : Il est recommandé de réaliser une évaluation périodique.

<p>Photo n° PhA002 Localisation : SAM Ouvrage : Conduits de fluides (air, eau, autres fluides) Partie d'ouvrage : Conduits Description : Conduit horizontal amiante ciment - Ventilation Localisation sur croquis : P2</p>

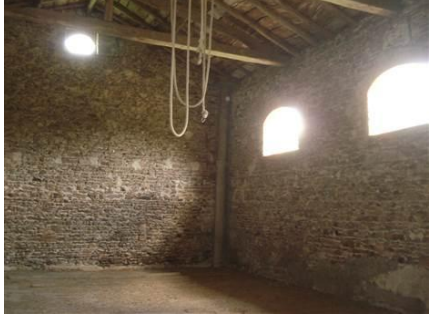
Localisation	Identifiant + Description	Conclusion (justification)	Etat de conservation** et préconisations*	Photo
Grange (idem écurie)	<u>Identifiant:</u> M003 <u>Description:</u> Conduit vertical amiante ciment - Jusque sur toiture <u>Liste selon annexe.13-9 du CSP :</u> B	Présence d'amiante (sur jugement de l'opérateur)	Matériau non dégradé Résultat EP** Préconisation : Il est recommandé de réaliser une évaluation périodique.

<p>Photo n° PhA003 Localisation : Grange (idem écurie) Ouvrage : Conduits de fluides (air, eau, autres fluides) Partie d'ouvrage : Conduits Description : Conduit vertical amiante ciment - Jusque sur toiture Localisation sur croquis : P3</p>

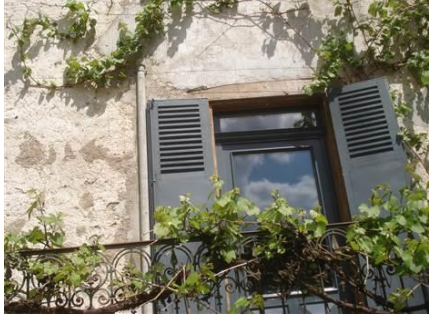
Façades	<u>Identifiant:</u> M004 <u>Description:</u> 2 Conduits verticaux amiante ciment <u>Liste selon annexe.13-9 du CSP :</u> B	Présence d'amiante (sur jugement de l'opérateur)	Matériau non dégradé Résultat EP** Préconisation : Il est recommandé de réaliser une évaluation périodique.

<p>Photo n° PhA004 Localisation : Façades Ouvrage : Conduits en toiture et façade Partie d'ouvrage : Conduits en amiante-ciment Description : 2 Conduits verticaux amiante ciment Localisation sur croquis : P4</p>

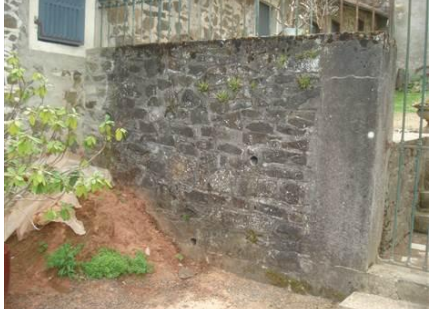
Cour	<u>Identifiant:</u> M005 <u>Description:</u> 3 Conduits horizontaux amiante ciment - Barbacanes dans mur clôture <u>Liste selon annexe.13-9 du CSP :</u> B	Présence d'amiante (sur jugement de l'opérateur)	Matériau non dégradé Résultat EP** Préconisation : Il est recommandé de réaliser une évaluation périodique.

<p>Photo n° PhA005 Localisation : Cour Ouvrage : Conduits en toiture et façade Partie d'ouvrage : Conduits amiante-ciment Description : 3 Conduits horizontaux amiante ciment - Barbacanes dans mur clôture Localisation sur croquis : P5</p>

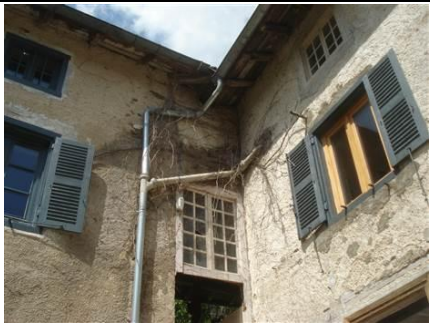
Façade	<u>Identifiant:</u> M006 <u>Description:</u> Conduit horizontal amiante ciment <u>Liste selon annexe.13-9 du CSP :</u> B	Présence d'amiante (sur jugement de l'opérateur)	Matériau non dégradé Résultat EP** Préconisation : Il est recommandé de réaliser une évaluation périodique.

<p>Photo n° PhA006 Localisation : Façade Ouvrage : Conduits en toiture et façade Partie d'ouvrage : Conduits en amiante-ciment Description : Conduit horizontal amiante ciment Localisation sur croquis : P6</p>

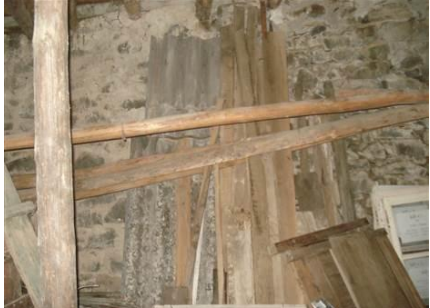
Remise (idem passage)	<u>Identifiant:</u> M007 <u>Description:</u> Plaque amiante ciment en dépôt + fragments disséminés au sol <u>Liste selon annexe.13-9 du CSP :</u> B	Présence d'amiante (sur jugement de l'opérateur)	Matériau non dégradé Résultat EP** Préconisation : Il est recommandé de réaliser une évaluation périodique.

<p>Photo n° PhA007 Localisation : Remise (idem passage) Ouvrage : En dépôt Partie d'ouvrage : Plaques (fibres-ciment) Description : Plaque amiante ciment en dépôt + fragments disséminés au sol Localisation sur croquis : P7</p>

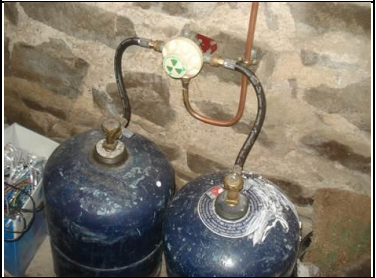
Points de contrôle ⁽³⁾ (selon la norme)	Anomalies observées (A1 ⁽⁴⁾ , A2 ⁽⁵⁾ , DGI ⁽⁶⁾ , 32c ⁽⁷⁾)	Libellé des anomalies et recommandations	Photos
C.6 - 7d5 Lyres GPL	A2	La lyre GPL passe dans une zone dangereuse. Remarques : La lyre GPL n'est pas protégée Risque(s) constaté(s) : Fuite de gaz consécutive à l'emploi de lyres non appropriées ou détériorées

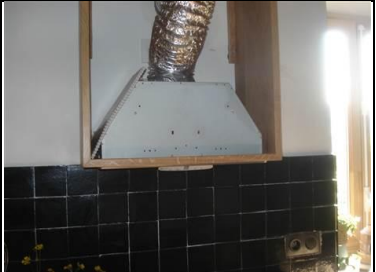
C.10 - 14 Raccordement en gaz des appareils par tuyaux non rigides	A1	La date limite d'utilisation du tuyau d'alimentation n'est pas lisible ou est dépassée. (Cuisinière ARTHUR MARTIN 5 feux) Remarques : (Cuisine) Date non lisible	
C.14 - 19.7 Ventilation du local - Aménée d'air	A2	Le dispositif de l'amenée d'air du local équipé ou prévu pour un appareil d'utilisation est obturé. (Cuisinière ARTHUR MARTIN 5 feux) Risque(s) constaté(s) : Risque d'intoxication au monoxyde de carbone (CO) causée par une mauvaise combustion	
C.15 - 20.7 Ventilation du local - Sortie d'air	A1	La sortie d'air du local équipé ou prévu pour un appareil d'utilisation est constituée par un dispositif de ventilation mécanique (hotte avec ventilateur d'extraction intégré ou non) ne répondant pas aux critères d'installation. (Cuisinière ARTHUR MARTIN 5 feux) Remarques : (Cuisine) Hotte avec clapets

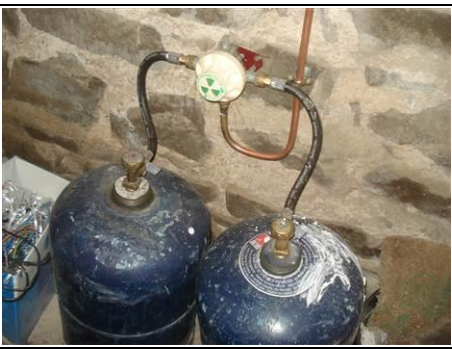
<p>Photo n° PhGaz001 7d5 : La lyre GPL passe dans une zone dangereuse. La lyre GPL n'est pas protégée</p>

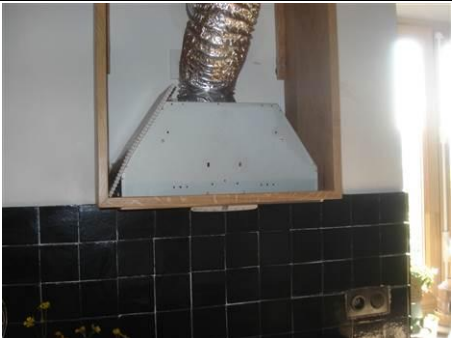
<p>Photo n° PhGaz002 20.7 : la sortie d'air du local équipé ou prévu pour un appareil d'utilisation est constituée par un dispositif de ventilation mécanique (hotte avec ventilateur d'extraction intégré ou non) ne répondant pas aux critères d'installation. (Cuisine) Hotte avec clapets</p>

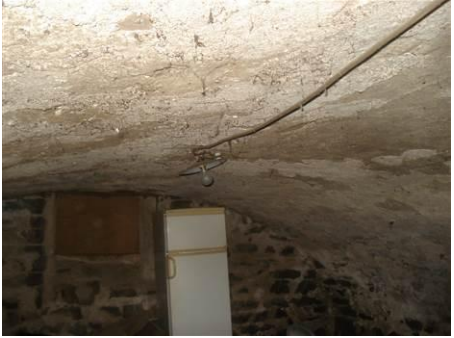
<p>Photo PhEle011 Libellé de l'anomalie : B8.3 b L'installation comporte au moins un matériel électrique inadapté à l'usage. Remarques : Usage de fil souple de rallonge</p>

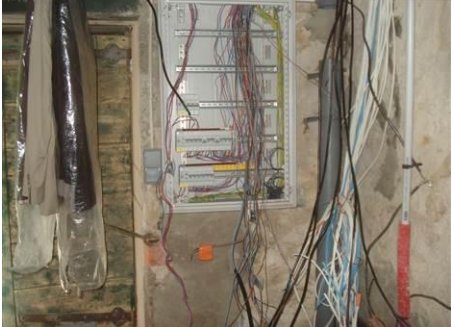
<p>Photo PhEle012 Libellé de l'anomalie : B8.3 e Au moins un conducteur isolé n'est pas placé sur toute sa longueur dans un conduit, une goulotte ou une plinthe ou une huisserie, en matière isolante ou métallique, jusqu'à sa pénétration dans le matériel électrique qu'il alimente.</p>
